Pesticidfri vejdrift - Forsøg på hellearealer

Palle Kristoffersen & Søren Ugilt Larsen

Arbejdsrapport Skov & Landskab nr. 15-2005

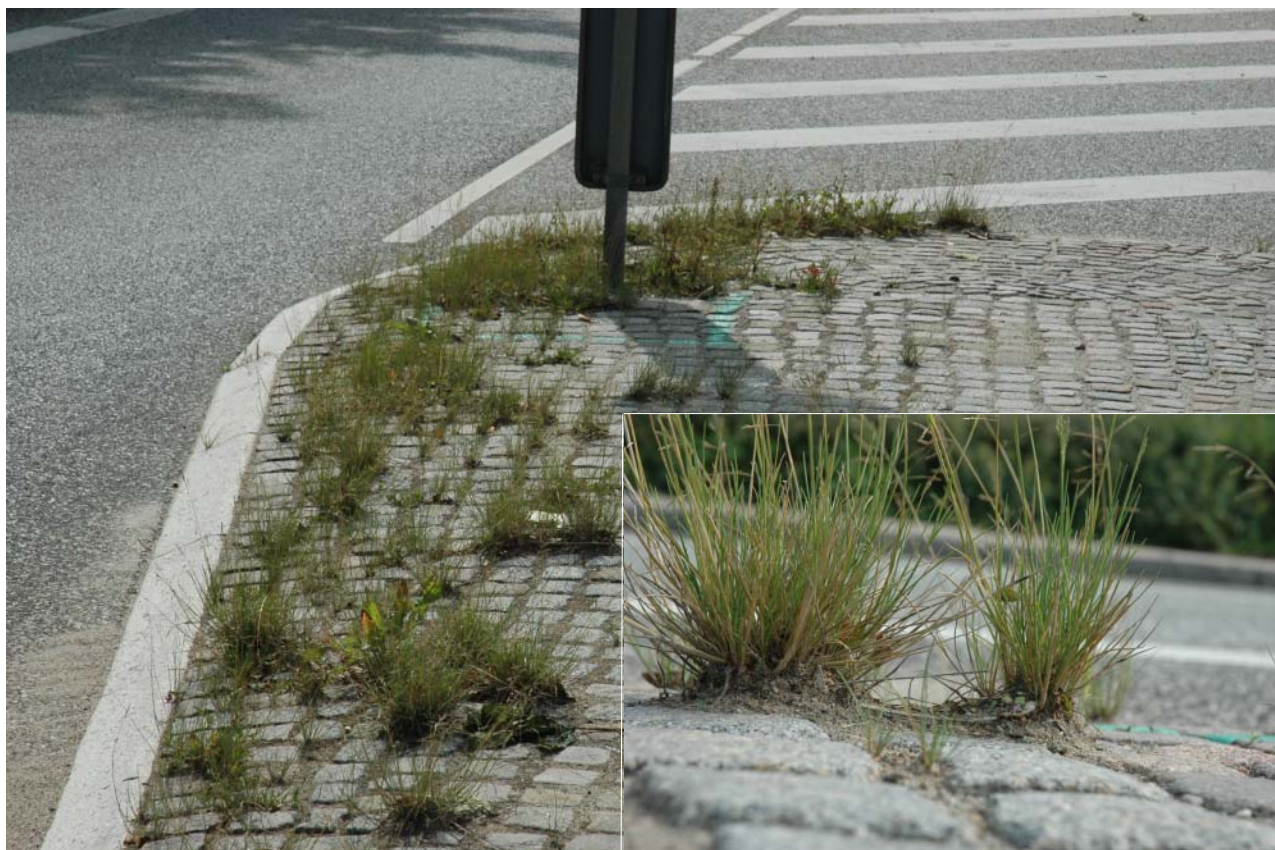
Figur 1. Ubehandlet parcel i Høng 24. august. Lokaliteten Høng var ufejlet forud for forsøgsstart, og der blev ikke foretaget rengøring undervejs i forsøgsperioden. Den manglende renholdelse bevirker, at der akkumuleres jord og grus omkring ukrudtsplanterne, hvorved spiring og vækst af nye planter muliggøres, vækstpunkterne på allerede etableret ukrudt beskyttes, og effekten af termiske metoder reduceres. Se indsatte billede.

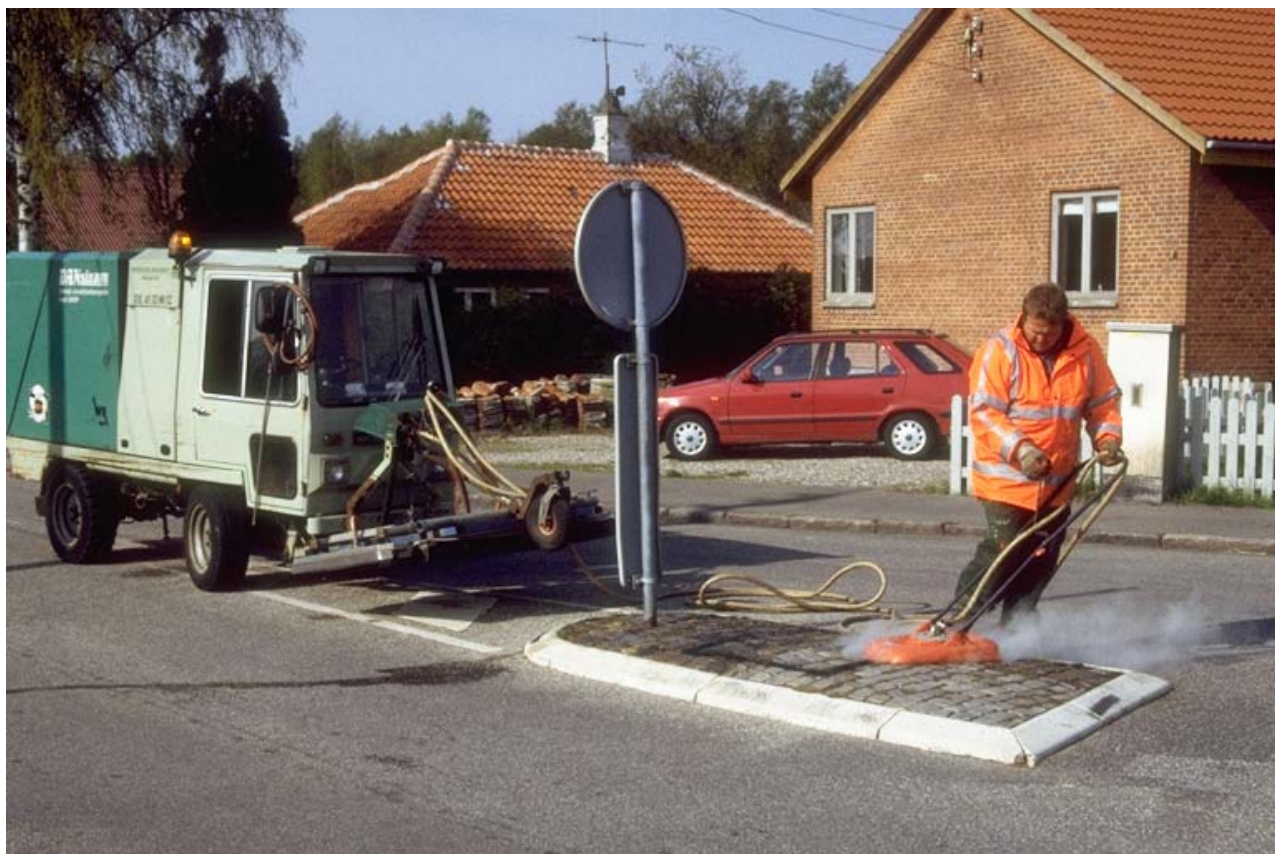
Figur 2. Dampbehandling af helle i Kalundborg den 29. april. Slangeforbindelsen til dampmaskinen muliggør en vis bevægelsesfrihed.

Dampbehandlingen er udført af Hedeselskabet, med en maskine fra firmaet WR-Damp. Udførelsen på helleanlæggene er udført med et håndført udlæggeraggregat, baseret på skjoldet fra en FLYMO græsklipper. Via en

slangeforbindelse til dampmaskinen fremføres dampen til den håndførte skærm, hvorunder den udledes.

Det håndførte udlæggeraggregat gav glimrende mulighed for at tilpasse udførelsen til de små helleanlæg med mange forhindringer i form af skiltestandere mm. Doseringen af behandlingerne er udført på basis af erfaring og på basis af aktuelle respons på behandlingerne typisk i form af skift i ukrudtets farve og struktur.

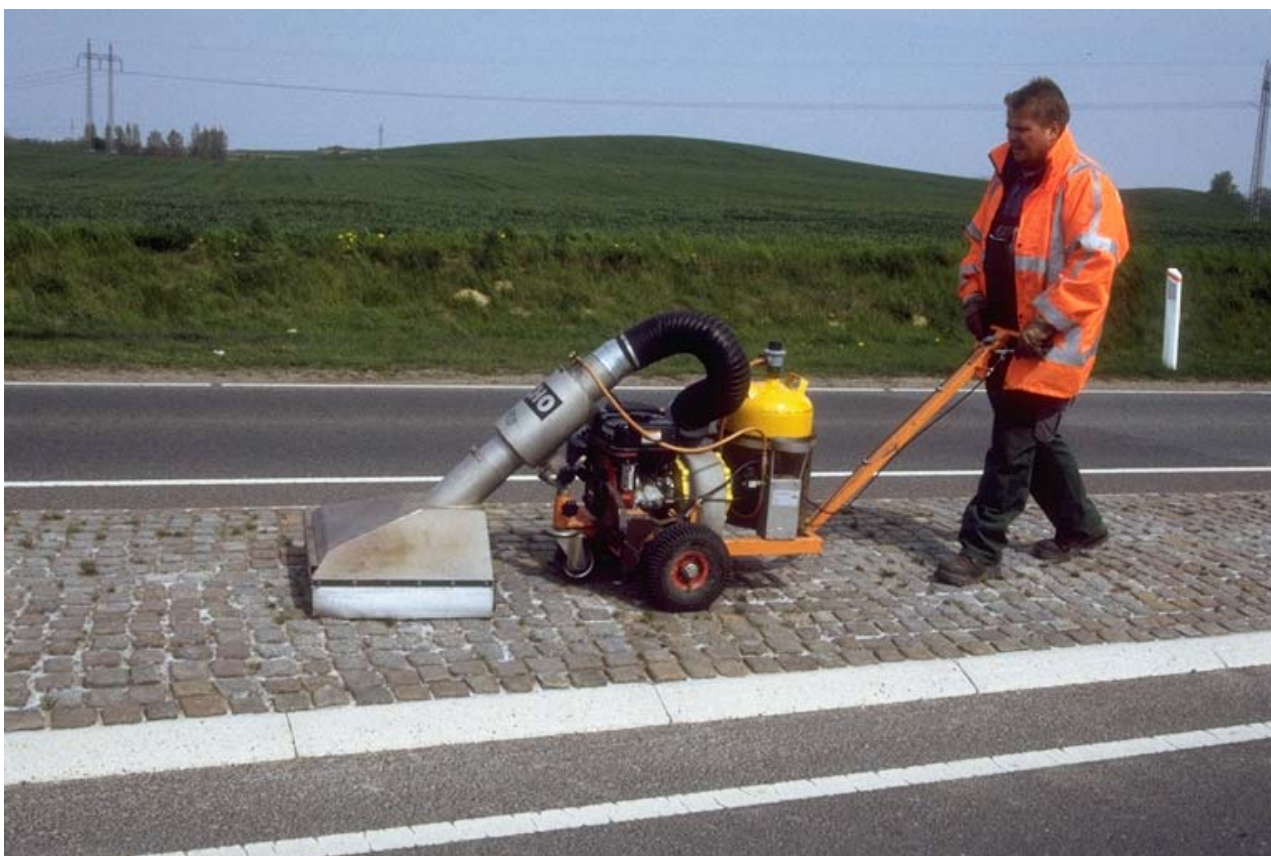
Figur 5. Hedluftbehandling i Ugerløse den 29. april. De hvide fuger mellem chaussestenene skyldes krystallisering af restsalt fra glatførebekæmpelsen.

Behandlingen med hedluft blev udført af Hedeselskabet med en håndbugseret maskine fra Zacho Products, Type UKB 650, med 65 cm arbejdsbredde. Producenten anfører et energiforbrug på 10-20 kg gas/ha Denne anførte dosering svarer med den målte ydelse og arbejdsbredde til fremføringshastigheder på 10 og 20 km/t, hvilket er ganske urealistisk for såvel håndbugserede redskaber som redskaber monteret på redskabsbærere. Denne af producenten anbefalede dosering har da heller ikke ved gennemførelse af doseringsforsøg kunnet eftervises. Derimod viste doseringsforsøget, at det er energidoseringen, der bestemmer effekten på ukrudtet, og at der for at opnå en effekt, der kan bruges til gennemførelse af bekæmpelsesstrategier, skal anvendes doseringer på 80 kg gas og opefter, med mindre der anvendes meget lave behandlingshastigheder og dermed lange behandlingstider.

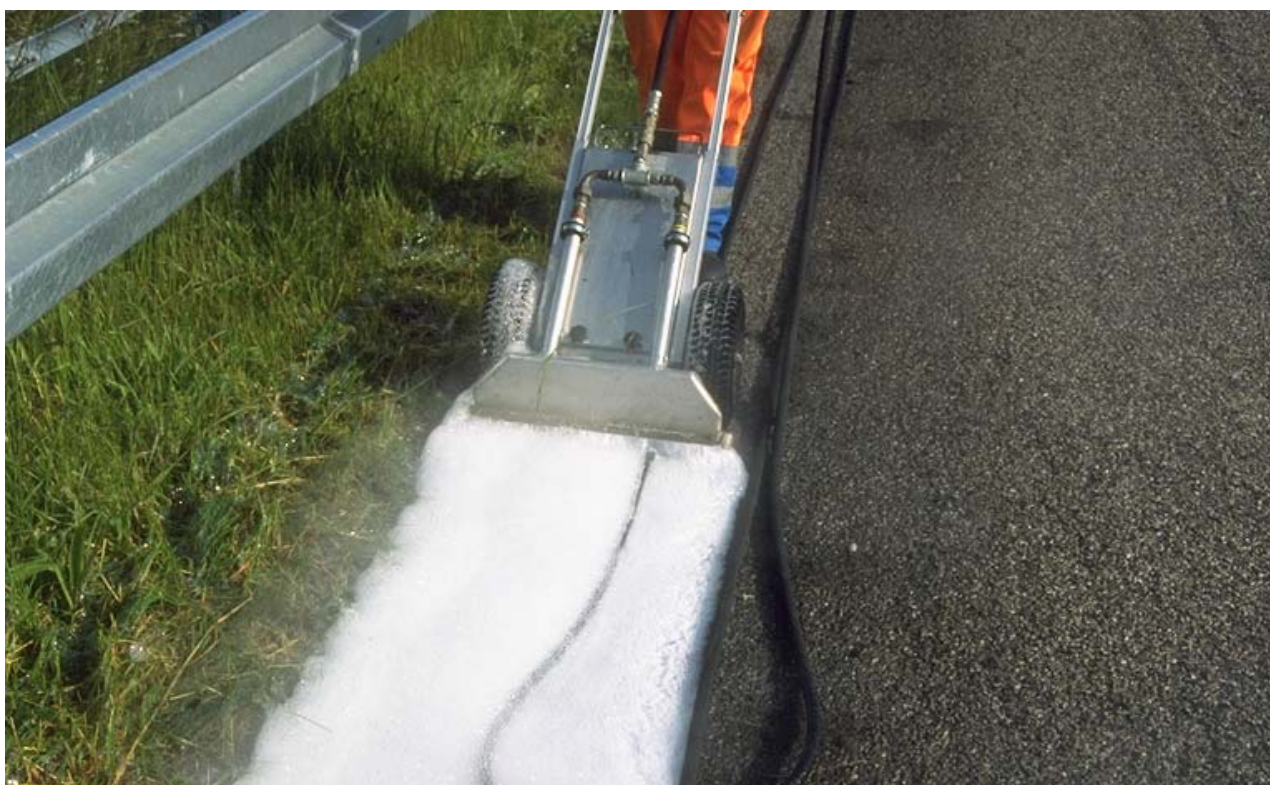
Figur 7. Hedvand udlagt med "sækkevognsmodellen" i 50 cm bredde. Eksemplet er fra behandling af nødsporskanter.
